## Mühlen-Info 2020/10

### Zäune, Gräben und Kabel – letzter Arbeitseinsatz in diesem Jahr auf dem Mühlenberg

Information des Vereins zur Förderung von Landwirtschaft, Handwerk und Kultur (VFLHK)

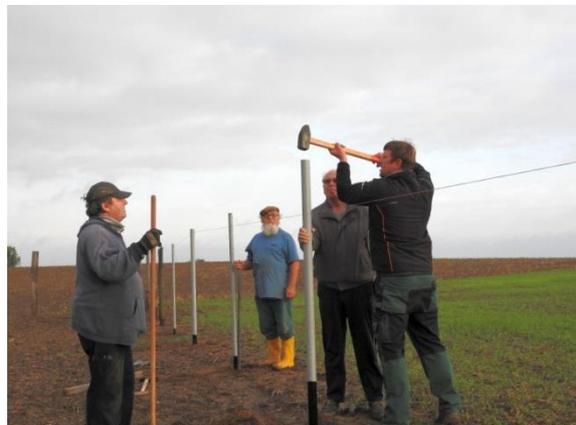
Das neue Gelände musste nun natürlich eingezäunt werden. Das Ausheben der Pfostenlöcher wird beim Setzen von Zaunpfählen zu einer anstrengenden Arbeit, wenn man nicht über einen motorgetriebenen Erdlochbohrer verfügt.

Am Sonnabend standen gleich zwei dieser Geräte zur Verfügung, die David und

Wolfgang mitgebracht hatten. So konnte diese Arbeit zügig erledigt werden. Danach folgten das Einsetzen der von Hartmut vorbereiteten Metallpfähle und das Spannen des Drahtzaunes. Parallel dazu wurde schon der erste Graben ausgehoben. Den Bagger bediente diesmal Bernd, der dabei auch eine Schrecksekunde überstehen musste, als der Bagger beim Überqueren des Grabens plötzlich ziemlich schräg stand. Aber mit vereinten Kräften wurde er schnell wieder in die richtige Lage gebracht.

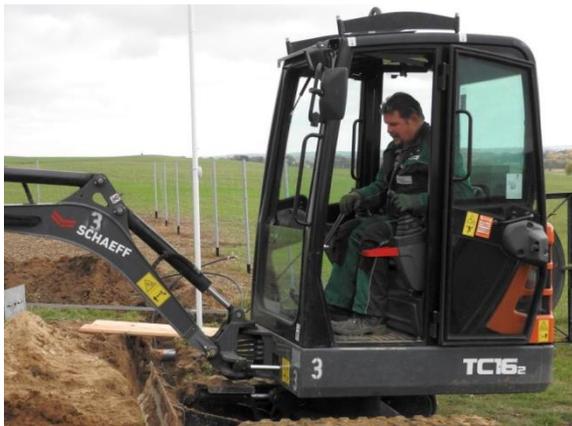
*Bernd in Aktion als Baggerfahrer*

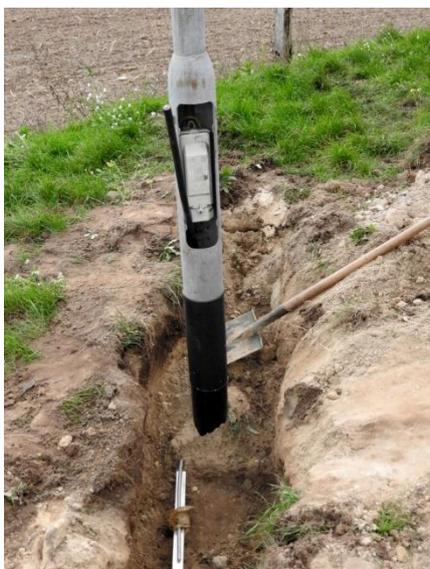
*Einer der beiden neu aufgestellten Lampenmasten*

Das Ausheben der Gräben wurde notwendig, weil das Gelände mit Beleuchtung versehen werden soll. Zunächst wurden dafür zwei Lichtmasten aufgestellt.

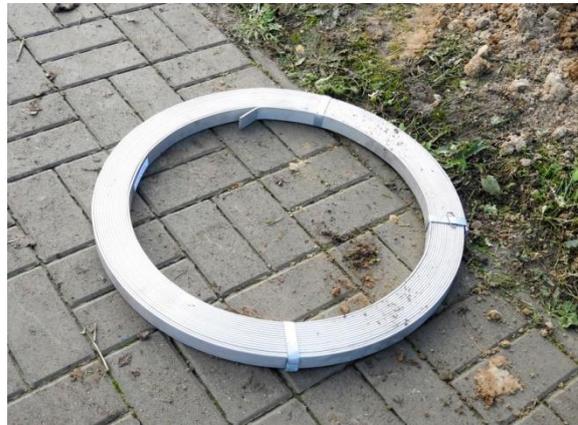
*Metallband für den Blitzschutz*

Beim Verlegen der Kabel waren auf dem gegenüber Blitzeinschlägen exponierten

Mühlenberg besondere Blitzschutzmaßnahmen nötig. Dazu wurde ein starkes Metallband oberhalb der Kabel verlegt und mit dem schon vorhandenen Blitzschutzring um die Mühle verbunden.

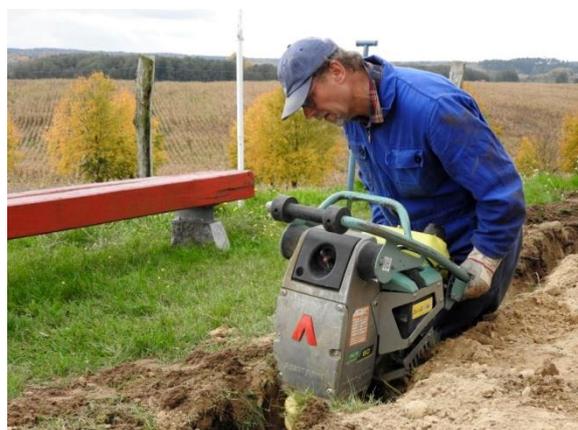
*Reinhard beim Verdichten der Erdschicht über dem Kabel. Das Gerät wird verharmlosend „Hopser“ genannt, aber es erfordert doch einige Kraft, es in der Spur zu halten.*

Trotz der vorhandenen Technik waren auch die Handarbeiter mit Schippe und Spaten gefordert, denn nach dem Verlegen des Kabels musste eine Erdschicht eingebracht und verdichtet werden, bevor das gelbe Warnband und schließlich das Erdungsband verlegt werden konnten. Nach nochmaligem Verdichten wurde zum Schluss noch geharkt und Rasensamen ausgebracht.

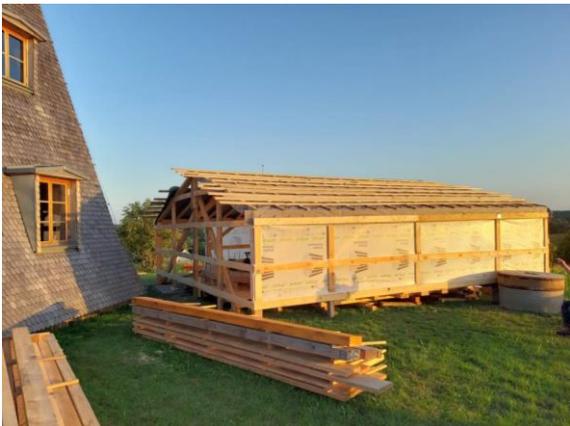
*Schon im September war von der Firma Bohm ein Hilfsgebäude aufgestellt worden, in dem der untere Lagerkranz für die Kappe montiert wurde. (Foto: H. Hinze)*

Auf der nächsten Seite finden sich noch einige Fotos vom Bau der unteren Lagerung für die Kappe, den die Firma Bohm schon im September durchgeführt hatte. #

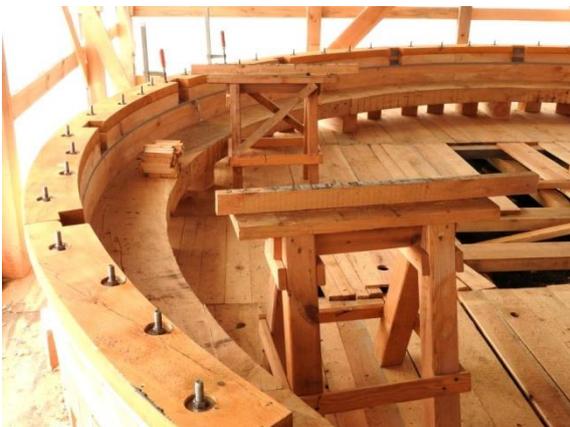
*Auf diesem Lagerkranz wird sich später die Kappe drehen. Die eigentliche Laufbahn für die Kugeln des Lagers ist hier noch nicht montiert.*

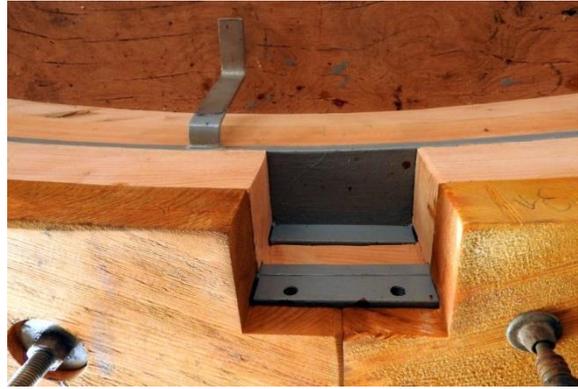
*Der äußere Kranz wird auch die Seitführungsrollen aufnehmen.*

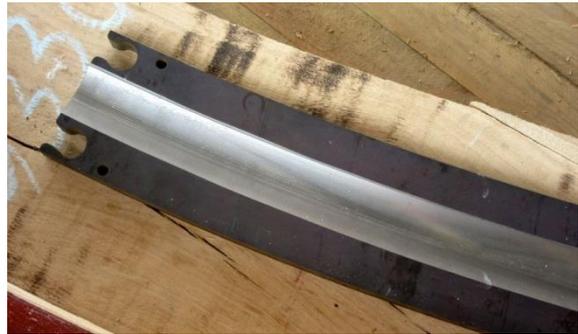
*Ein Teilstück der unteren Laufbahn, die aus solchen 20 mm starken Stahlsegmenten zusammengesetzt wird. In der ausgefrästen Kehle werden später 30 Kugeln laufen, welche die Kappe tragen. (Foto: H. Hinze)*

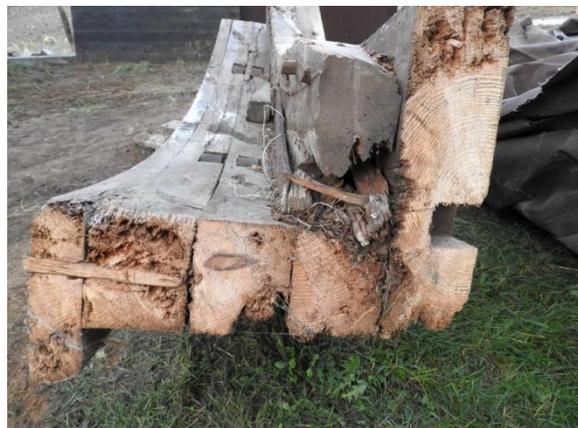
*Dieses Foto von einem Teilstück des alten Lagerkranzes (es liegt hier auf der Seite), lässt den früheren Aufbau gut erkennen.*
